DEGRADO COPERTURE IN LEGNO. QUALI SONO I PUNTI CRITICI E GLI ERRORI DI PROGETTAZIONE?

TETTO A FALDE, QUALI SONO GLI ERRORI FREQUENTI DELLA PROGETTAZIONE?

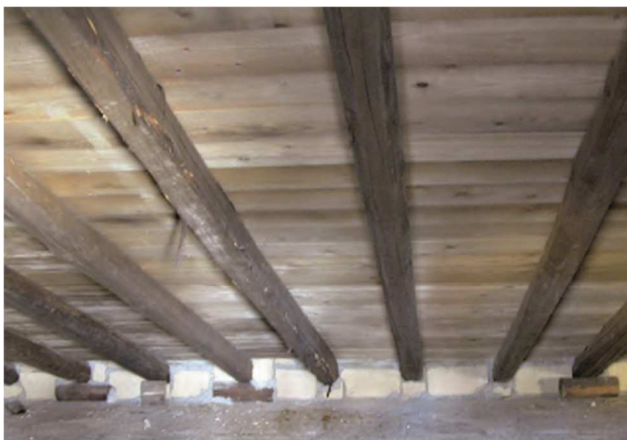
La situazione in *figura sotto*, mostra un caso esempio, dove erano assenti: il freno al vapore (per contrastare il fenomeno della condensa), la sigillatura dei giunti (per ostacolare le infiltrazioni) ed una corretta aerazione. La combinazione di queste scelte sbagliate in fase di progettazione, hanno portato ad una decisione dopo

PRIMA_ Come si presentava la copertura appena terminata la costruzione (fonte Alceste De Benedictis).

soli 12 mesi dalla sua realizzazione, ovvero quella di ricostruire la struttura in legno, applicando il sistema Gutta® per il pacchetto di copertura. In questo caso particolare, non essendoci isolante, è stata semplicemente sostituita la guaina bituminosa con una **lastra bituminosa sottocoppo** che oltre a garantire la tenuta all'acqua, permette una efficace ventilazione ed evacuazione del vapore.

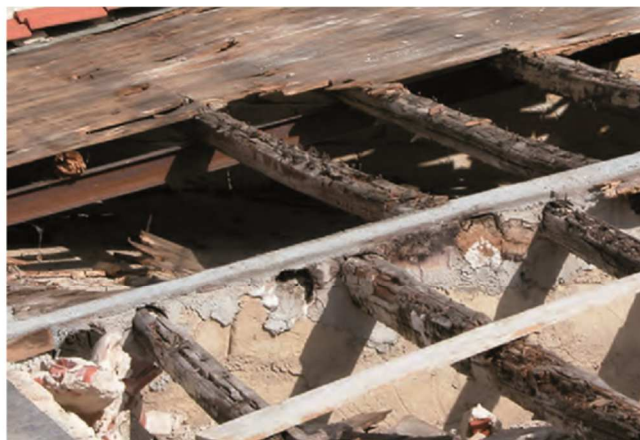
L'assenza di un'aerazione sotto l'impermeabilizzazione, impedisce al vapore acqueo di uscire attraverso di essa. La scorretta posa della **guaina bituminosa**, può causare una sigillatura della copertura impedendo la traspirazione naturale e favorendo l'accumulo di vapore all'interno del sottotetto fino a raggiungere livelli di umidità che favoriscono la proliferazione di muffe e funghi.

DOPO_ Il marciume ha compromesso l'intera struttura del tetto in soli 12 mesi (fonte Alceste De Benedictis).
